## RAPPEL DES PRINCIPALES PANNES DU MODULE RVB SYNCHRO 2950416567(00) SUR CHASSIS CUC 6360/65...

### **MODULE RVB SYNCHRO 295041656700 CHASSIS CUC 6360....**

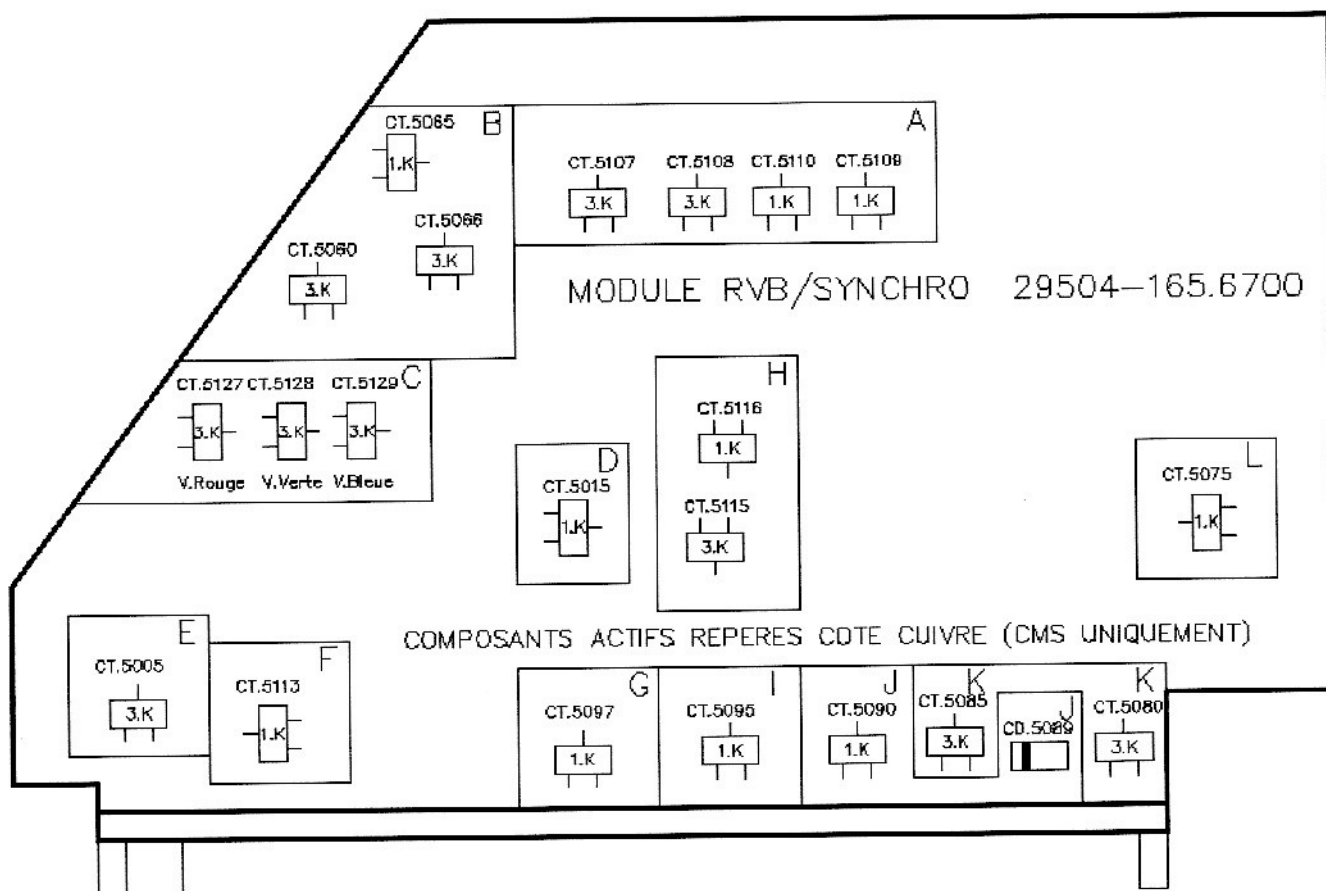
**Utiliser le schéma d'implantation ci-dessus (zones de A à L)**

- Pas de détection automatique du signal FBAS AV3 provenant d'un caméscope (prise CINCH jaune en façade). Le fonctionnement est correct en utilisant la position AV3 (avec la télécommande). Remplacer le transistor CT.5107 (BC.858).
- Détection forcée du signal FBAS AV3 (sans caméscope connecté en façade), au démarrage du TVC : affichage A3 imposé. Changer CT.5107 (BC.858B) ou provisoirement, désactiver AV3 dans le menu technique .

- Ecran très sombre ou très clair (action anormale du frein de faisceau crête) ou écran noir par intermittence. Changer les transistors CT 5060 et 5066 (BC 858B). Contrôler CT 5065 (BC 548).

- Perte du rouge. Changer CT 5127 (BC 858B).
- Perte du vert. Changer CT 5128 (BC 858B).
- Perte du bleu. Changer CT 5129 (BC 858B).

- Les signaux RVB provenant de la Péri.2 sont déchirés ou perturbés. Changer CT.5015 (BC.848) qui est coupé (production d'une tension de -7.V par un doubleur de tension). Pour information les signaux en provenance de la Péri.2 transitent par l'IC.5010 (commutateur).

- T.V. se met en veille et redémarre par intermittence. La tension 8.V d'alimentation du module est réduite ou inexistante. Changer CT.5005 (BC.858) et T.5006 BC.338.

- Ecran noir, balayages OK. Absence de retour trame pour la génération du S.S.C. Changer CT 5113 (BC 848). Voir note complète en fin de dossier pour le résumé de toutes les pannes ayant pour effet un écran noir avec balayages OK.

- Déchirures des côtés droit et gauche de l'écran, variation d'amplitude ligne et mise en sécurité.

Mauvaise information HA (top ligne pour OSD et TXT) et perturbation du comparateur de phase. Changer CT.5090 (BC.848) qui est défectueux.

- Déclenchement de la sécurité ligne sans raison ni manifestation apparente à l'écran.

- Se met en sécurité (frein de faisceau moyen) sans raison.

**Avant chaque intervention sur ce module, refaire systématiquement toutes les soudures de son connecteur principal afin d'éviter la destruction répétitive de l'ampli trame ou un écran noir par intermittence.**

Nota : pour ces deux pannes il est conseillé de changer aussi les transistors CT.5108 (BC.858B) et CT.5109 (BC.848).

Changer CT.5085 (BC.858) et CT.5080 (BC.858)

Sur la carte mère changer : C.518 (142.pF/2.kV), C.519 (12.nF/100.V), ce diviseur capacitif produit une impulsion de référence qui doit avoir une amplitude de 14Volts avec un maximum à 15Volts qui ne doit jamais être dépassé. Dans les cas extrêmes changer le TDA.8376.

Refaire toutes les soudures (côté module) sur le connecteur du module processeur/télétexte (surtout pin 1).

Changer CT.5075 (BC.848). Vérifier que C.5076 est de 10µF/50.V au lieu de 1µF/50.V si le T.V. se met en sécurité en sortie de veille.
