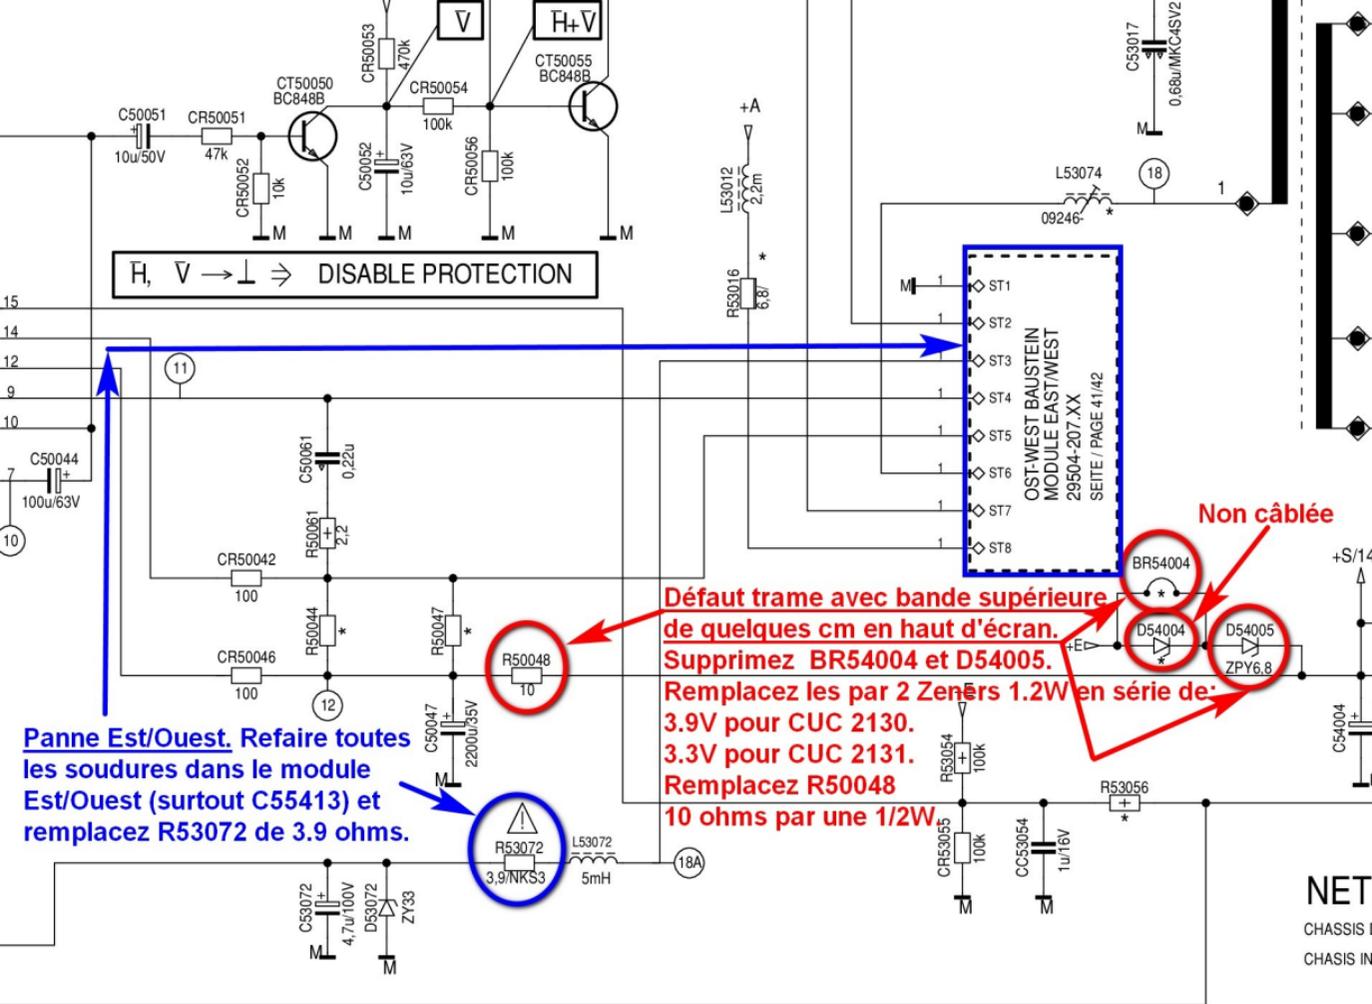
Panne Est/Ouest. Refaire toutes les soudures dans le module Est/Ouest (surtout C55413) et remplacez R53072 de 3.9 ohms.

Défaut frame avec bande supérieure de quelques cm en haut d'écran. Supprimez BR54004 et D54005. Remplacez les par 2 Zeners 1.2W en série de: 3.9V pour CUC 2130. 3.3V pour CUC 2131. Remplacez R50048 10 ohms par une 1/2W
