LA MALEDICTION DES INTERRUPTEURS SECTEUR

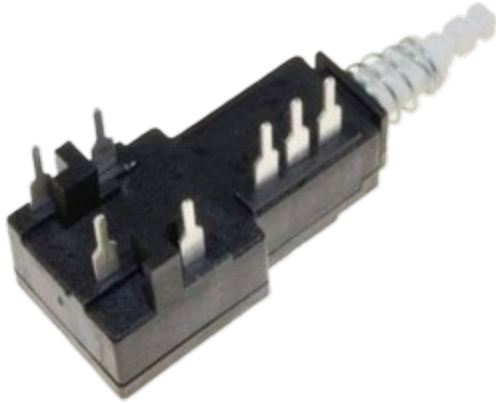
Dès le début des années 1980, avec le lancement du châssis CUC A, Grundig innovait en intégrant un contact fugitif, baptisé "Wischer" ou "Wisc", directement dans l'interrupteur secteur. Ce dispositif, pensé pour les téléviseurs couleur dépourvus de clavier mécanique, visait à initialiser le microprocesseur de manière optimisée. A cette époque, le démarrage systématique sur TF1 était imposé, avec des préréglages pour le son, la luminosité et la couleur, tandis que le contraste restait accessible via une commande en façade.

Le fonctionnement de ce "Wisc" reposait sur une fermeture et une réouverture immédiates de son contact, créant un décalage entre l'apparition progressive des tensions secondaires et la génération du signal fugitif. Le microprocesseur, alimenté en 5V uniquement après le démarrage de l'alimentation à découpage, ne pouvait traiter cette information qu'une fois pleinement opérationnel. Pour pallier ce problème, l'information "Wisc" était prolongée par des condensateurs chargés à partir de la haute tension primaire. Cependant, sujets à l'usure, ils pouvaient provoquer des démarrages erratiques en mode veille après plusieurs années. Encore une panne qui aurait pu être évitée.

Le "Wisc" était en effet confronté aux limites imposées par les évolutions des processeurs à entrée haute impédance. Ce type de μP exigeait une information stable et précise : un passage net à 0V à l'activation de l'interrupteur, suivi d'un retour à un état haut. Cependant, le vieillissement naturel du contact fugitif pouvait générer des fuites, imperceptibles avec un ohmmètre classique (20 M Ω d'ancienne génération), mais suffisantes pour créer une tension résiduelle. Ce phénomène provoquait des ordres incohérents, le processeur oscillant entre deux états instables que je qualifierai par "avoir le cul entre deux chaises". Sur le CUC 5000, cela se traduisait par une coupure son "hachée", rythmée par l'analyse continue du processeur via l'état de son transistor "Wisc".

La solution consistait à remplacer l'interrupteur, mais les nouveaux, étant identiques, ils n'étaient évidemment pas à l'abri de défaillances similaires à plus ou moins long terme. Les châssis CUC 5510 F et 5511 F nécessitaient même des modifications spécifiques pour contourner ce problème.
